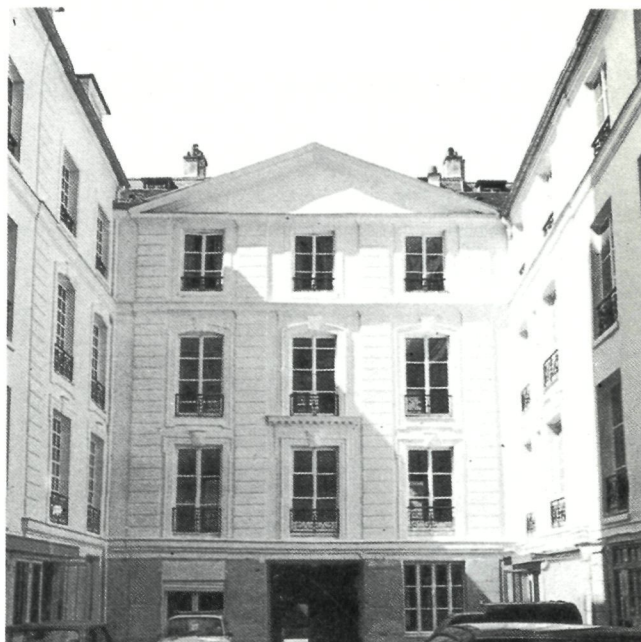
Na voorbereiding en herstellen van de pleister werd MURFILL  
aangebracht op de gevels.  
MURFILL vormt een rubberachtige bekleding die niet afbladdert  
en niet scheurt. De gebouwen beveiligen en doen herleven !

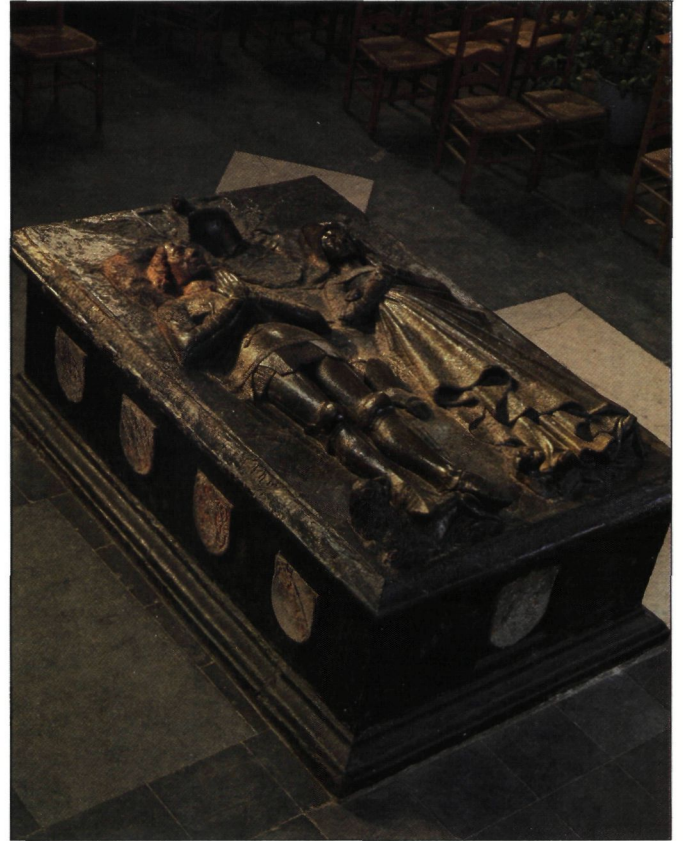
*Het grafmonument van Anselm Adornes en Margareta Vander Banck, centraal opgesteld in de Jeruzalemkerk. Toestand 1986 (foto M. Lorrez).*

Het was duidelijk dat in de loop der jaren het microklimaat in de kerk veranderingen had ondergaan en dat de neveneffecten hiervan afleesbaar waren uit het object. De deksteen vertoonde op talrijke plaatsen een sterke afschilfering met vervaging van de karakterlijnen. Dit schadebeeld moet ontstaan zijn door kristaldruk van zoutopbouw in de steen (5).

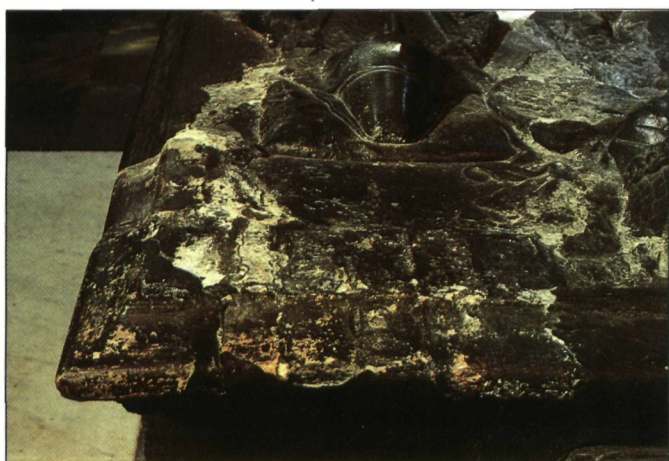
*Vroegere herstellingen aan de rand van de deksteen.*

De grote tussentijdse herstellingen werden ontmanteld tot op de oorspronkelijke drager. Na het zuiveren en uitborstelen van de caviteit, werden fijne boringen van 5 mm in de hechtvlakken aangebracht. Een wapening in roestvrij staal werd in de boringen verankerd door middel van een met kunsthars gebonden mortel.

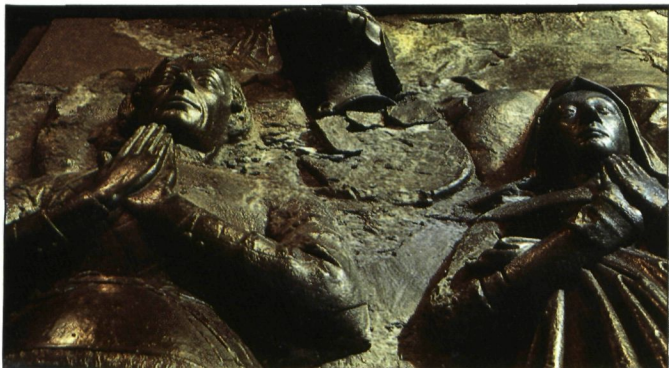
*De toegang tot de grafkelder.**Afschilfering van de deksteen.*

De zuivering moest zeer nauwgezet geschieden daar de in laag-reliëf uitgewerkte deksteen beschadigd was door afschilfering. De kleine losse deeltjes werden weggenomen, doch fragmenten van meer dan 1 cm, die gedeeltelijk geklemd zaten, bleven behouden. Caviteiten en spijtscheurtjes werden grondig gereinigd en met een fijn penseel uitgeborsteld. De opgebouwde waslagen waren gemakkelijk te verwijderen met methyleenchloride.

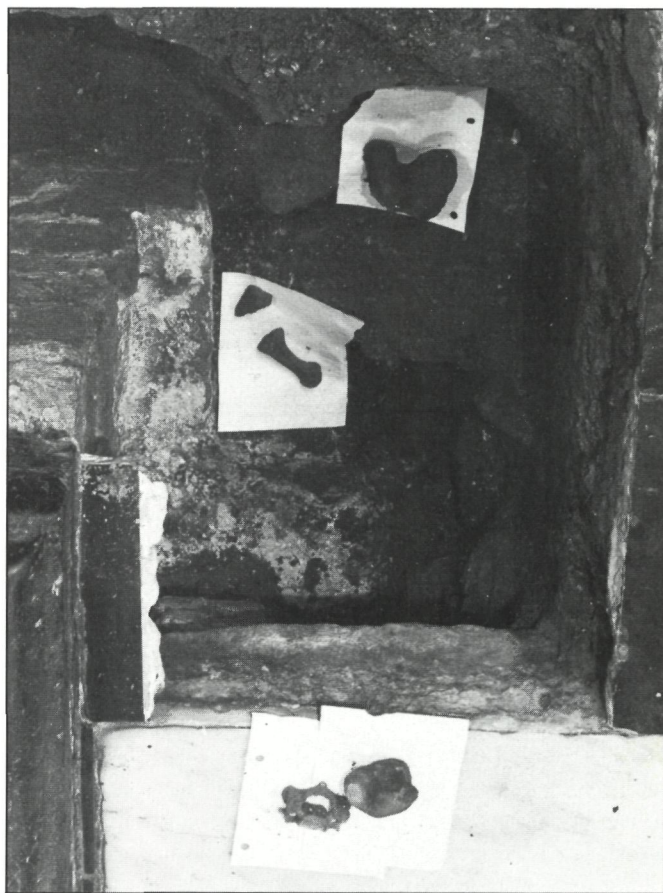
*De grafkelder.*

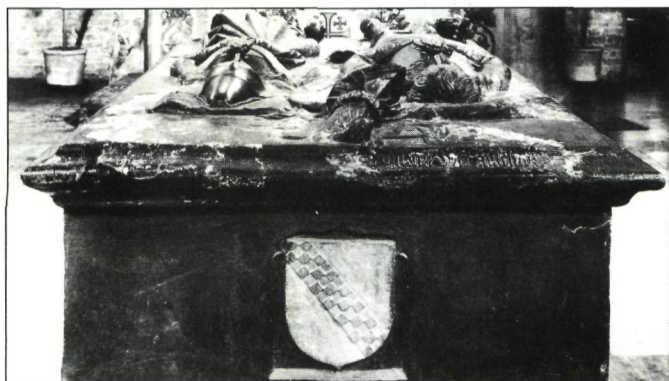
Hoofd- en voeteinde van het grafmonument vóór conservering.

Opvallend was wel het noordwestelijk hoekgedeelte van de deksteen. Een grote herstelling werd noodzakelijk door uitbloeiing van zouten. Deze beschadiging moet tot stand gekomen zijn door de impact van een zwaar voorwerp, aangezien de er naastliggende marmeren vloerplaat op deze plaats, diepe scheuren vertoonde.

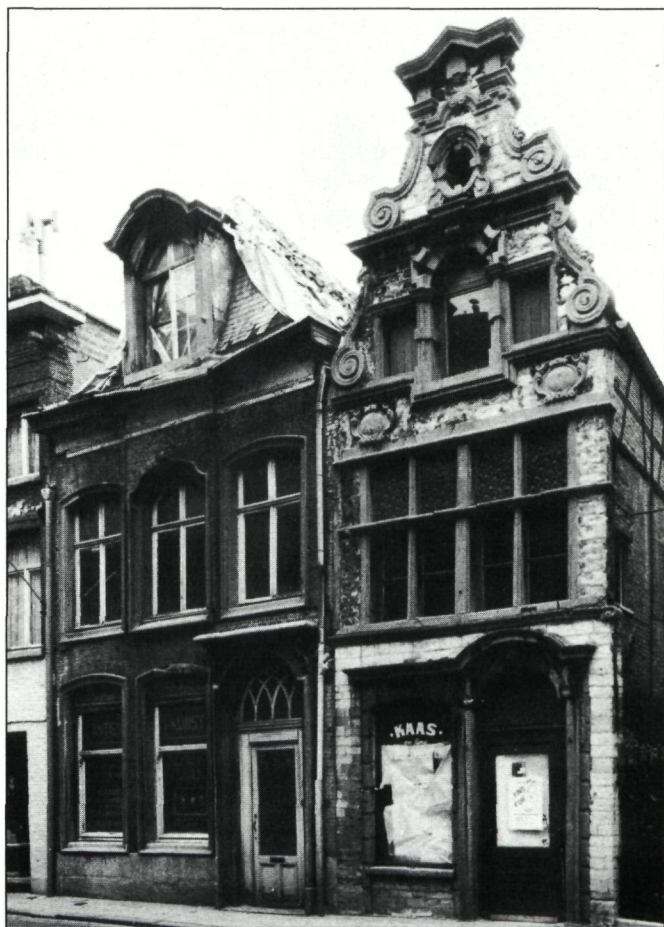
'Het Vliegend Peert', toestand vóór de restauratie (1979) (foto B.M.L.).

De restauratiewerken aan de gevel waren, behoudens de genoemde ingrepen, consoliderend van aard. Er bleken geen ernstige structurele gebreken. De omlijstingen in blauwe hardsteen werden plaatselijk hersteld met een 2-componenten epoxyharsmortel; enkel de segmentlatei op de gelijkvloerse verdieping rechts diende herkapt te worden. De plint werd hersteld en opnieuw scherp getrokken met een stootbestendige pleister. Het houten deel van de kroonlijst diende geheel naar het oude model gereconstrueerd te worden, de koof in stucwerk bleef deels bewaard en werd aangevuld en opnieuw scherp getrokken met een mortel, kalkrijker en strijkbarder dan de gevelpleister.

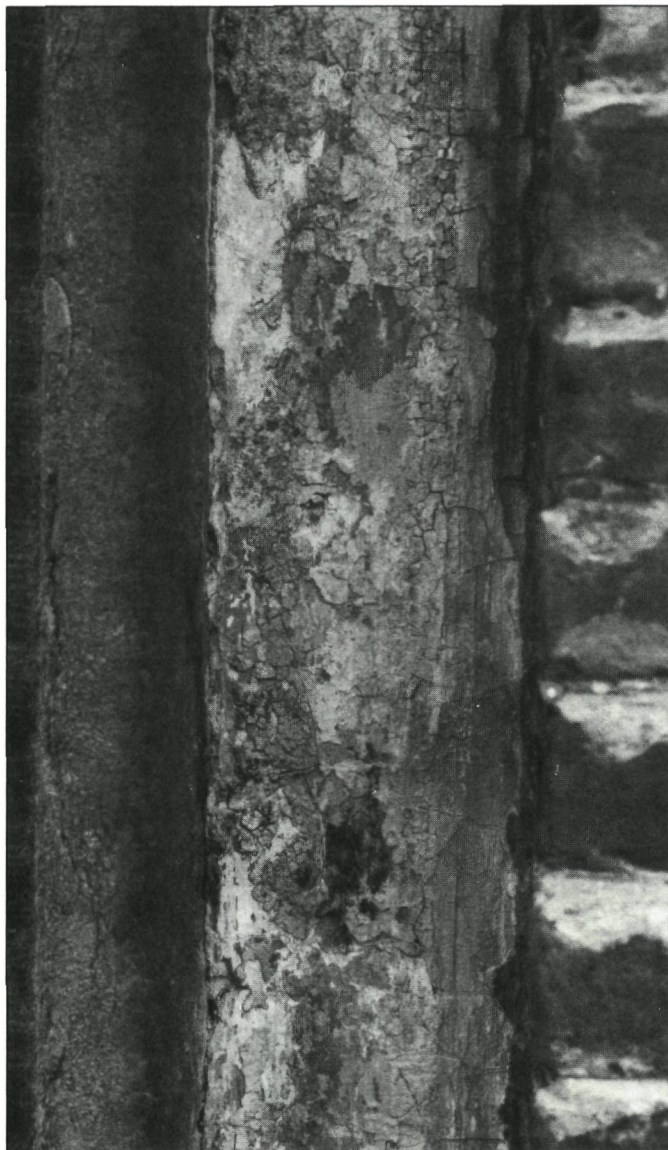
*Restanten van origineel pleisterwerk en verf naast het balkonvenster (foto auteur).*

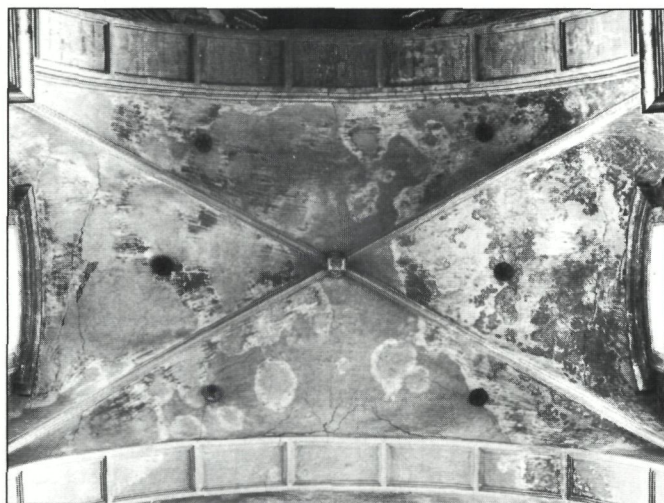
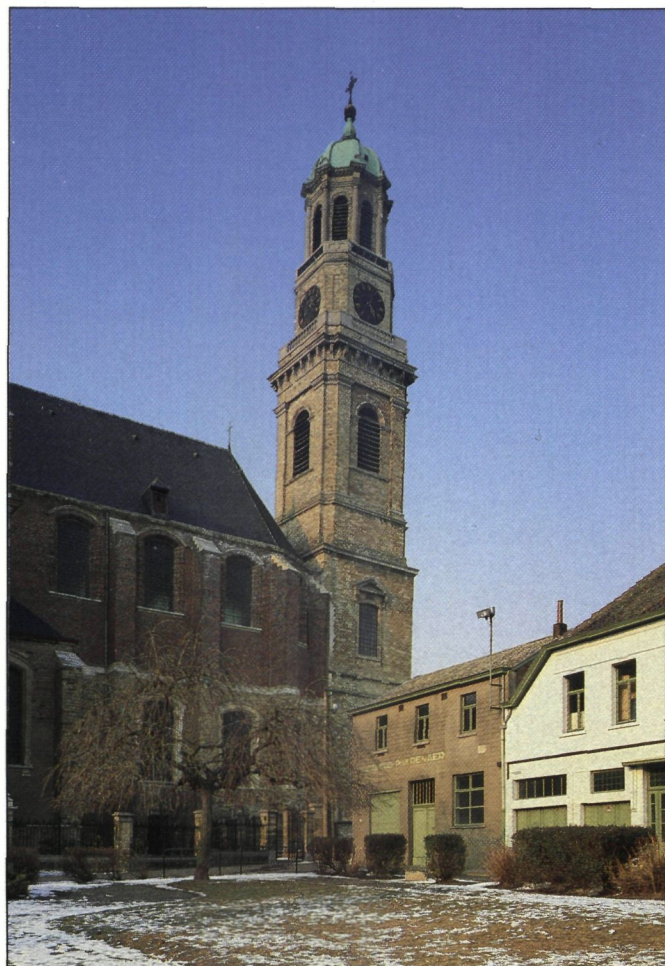
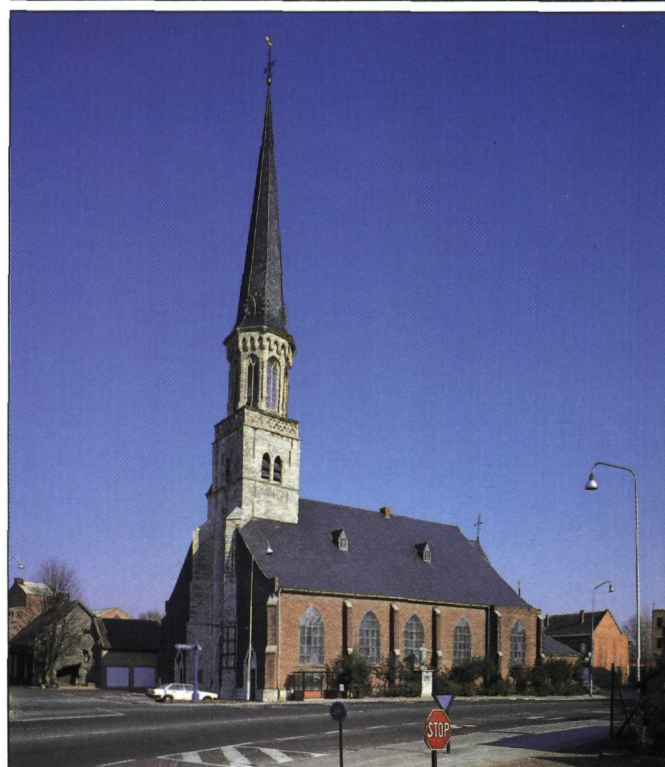
*Bij het opmaken van het ontwerpdossier voor de restauratie van het interieur, werd vastgesteld dat de gewelven van het schip op vele plaatsen grote scheuren vertoonden. Ook de scheefstand van de toren bleef verontrusten, zelfs na de consolidatie die in de jaren zestig werd uitgevoerd; de voeg tussen de toren en het koor bleef nog steeds verder opengaan (foto M. Lorrez).*

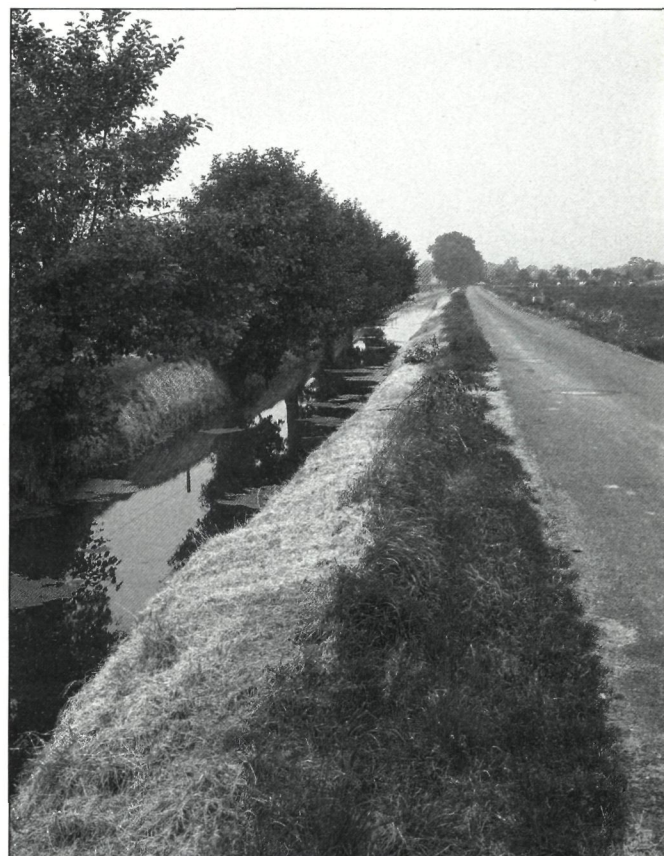
*Zicht op de Roosendaalse vaart, nu een waterloop dienstig voor de afwatering van de omgeving van de Matjens (foto M. Lorrez).*

At the west of Nieuwmoer a former Oude Moervaart (no. 14 on map) — now a small drain — linking Roosendaal over Hemelrijk to De Nol, became out of use at about 1710 and was replaced by a new Mikvaart (no. 13 on map) linking De Nol with Roosendaal canal and thus allowing another area to become exploited. The Mikvaart too is nothing but a drain at present.

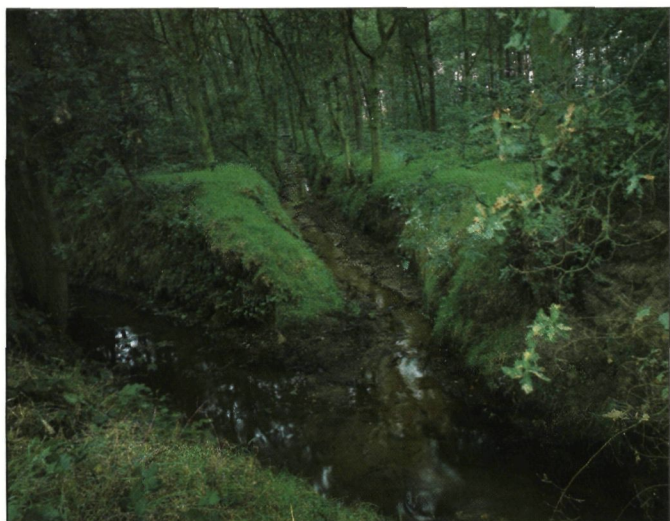
De kenmerkende wigvormige vertakking van de Roosendaalse vaart en de Mikvaart (foto M. Lorrez).

Het varen in konvooien had tevens tot gevolg dat de turfvaarten onder een heel stompe hoek in de hoofdvaart uitmondden. Zo verkreeg men wigvormige vertakkingen vanuit de richting Roosendaal.

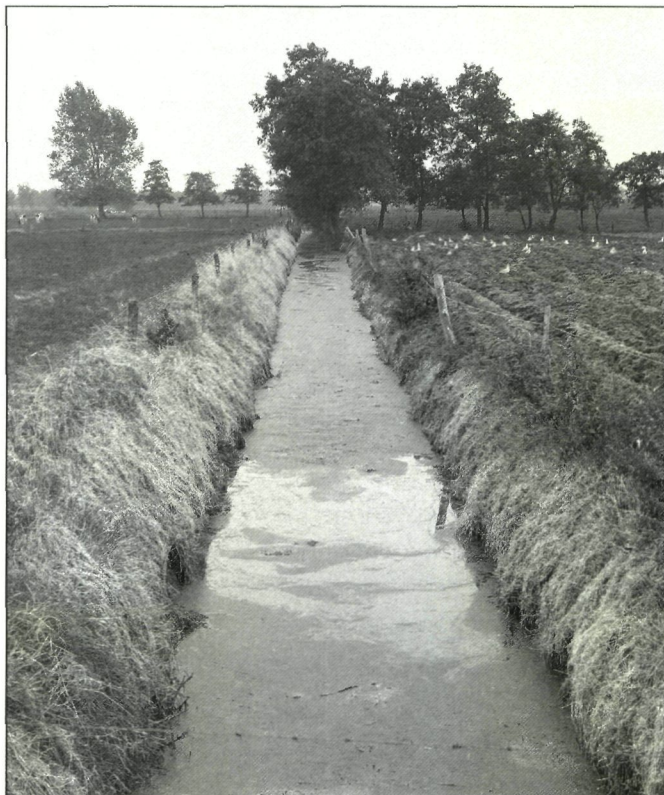
*Zicht op het deel van de Broekloop dat het tracé van een voormalige turfvaart volgt (foto M. Lorrez).*

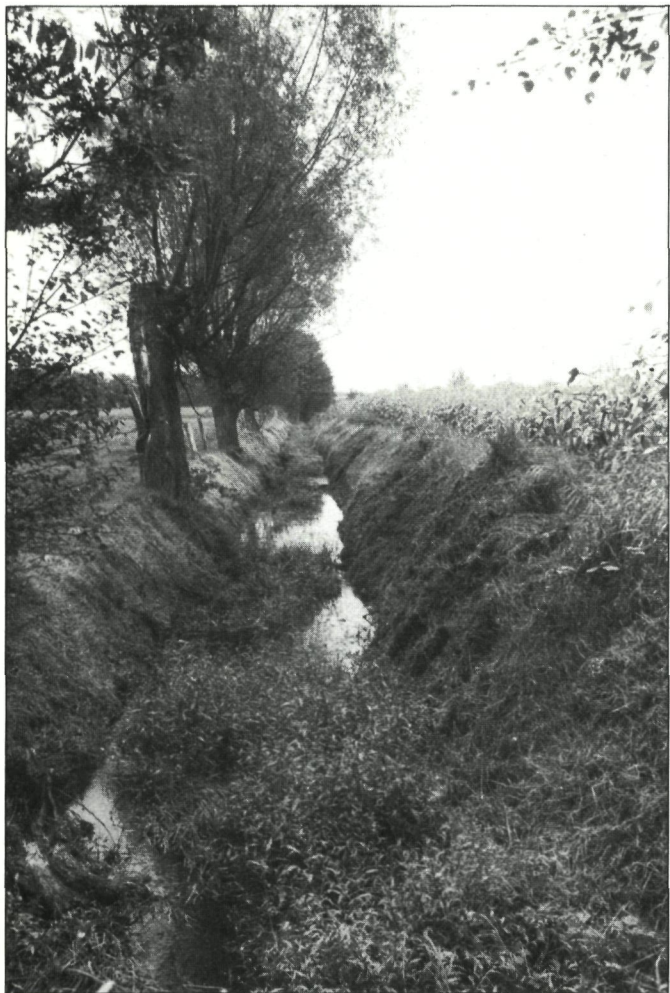
Zicht op de Oude Moervaart die nu nog slechts een afwateringsgrachtje is (foto auteur).
